O HOMEM E A NATUREZA

Luiz Antonio Batista da Rocha
Consultor em Recursos Hídricos
Auditor Ambiental

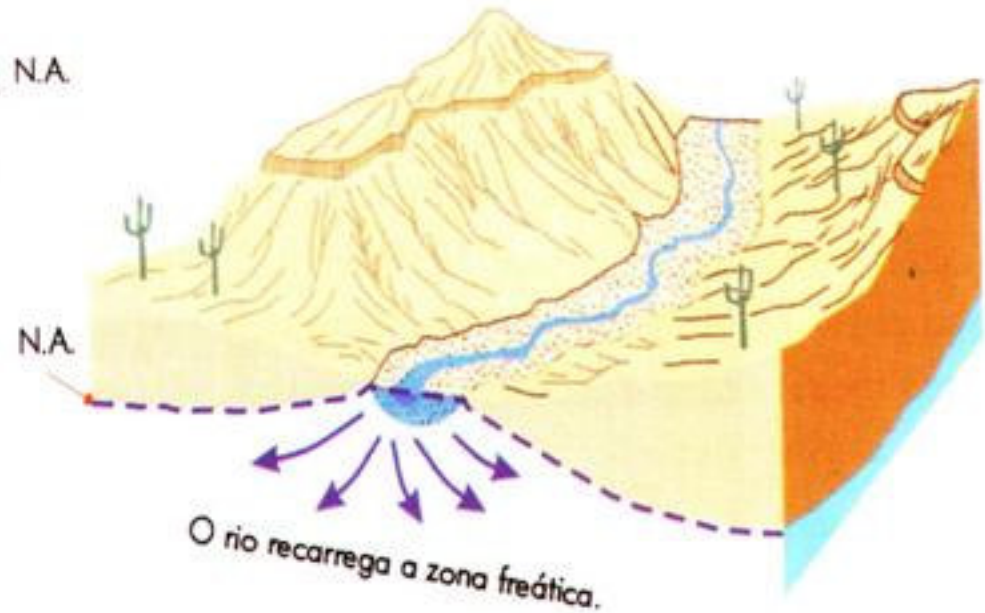
Rio Influyente
O rio recarrega a zona freática

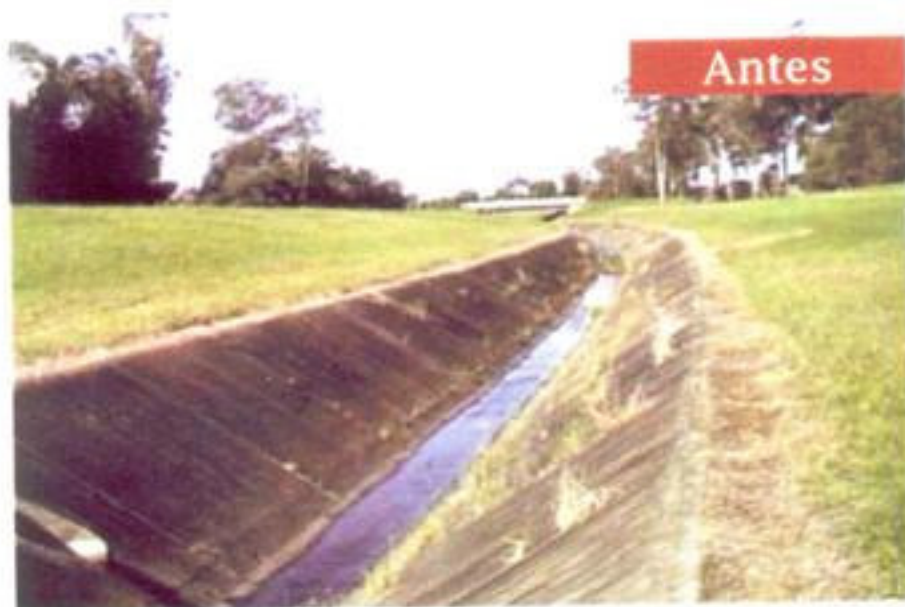
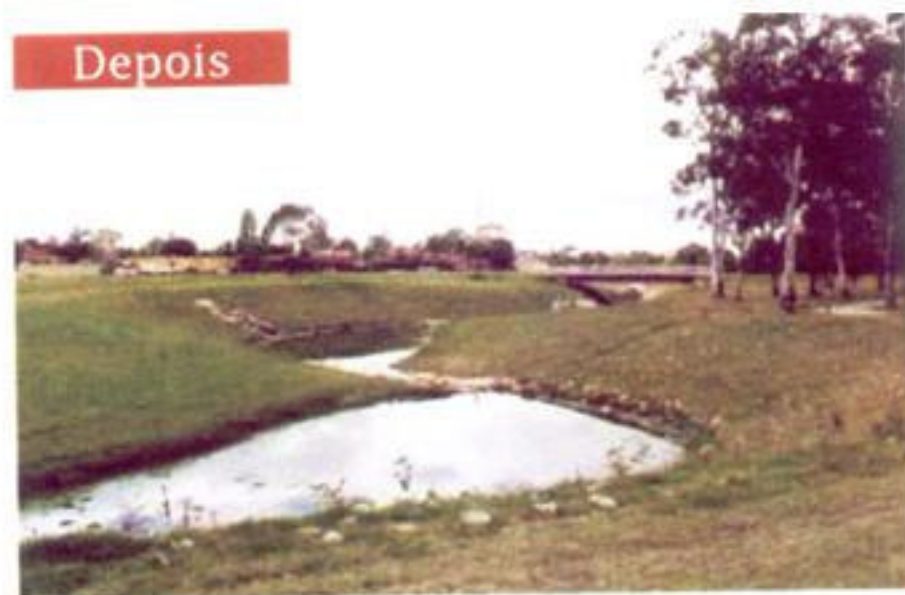
Restauração das condições naturais de um Córrego (Sidney – Austrália – Frost, - 2002)

Mostra conceito de retardamento dos escoamentos nas canalizações e a adoção de seções mistas

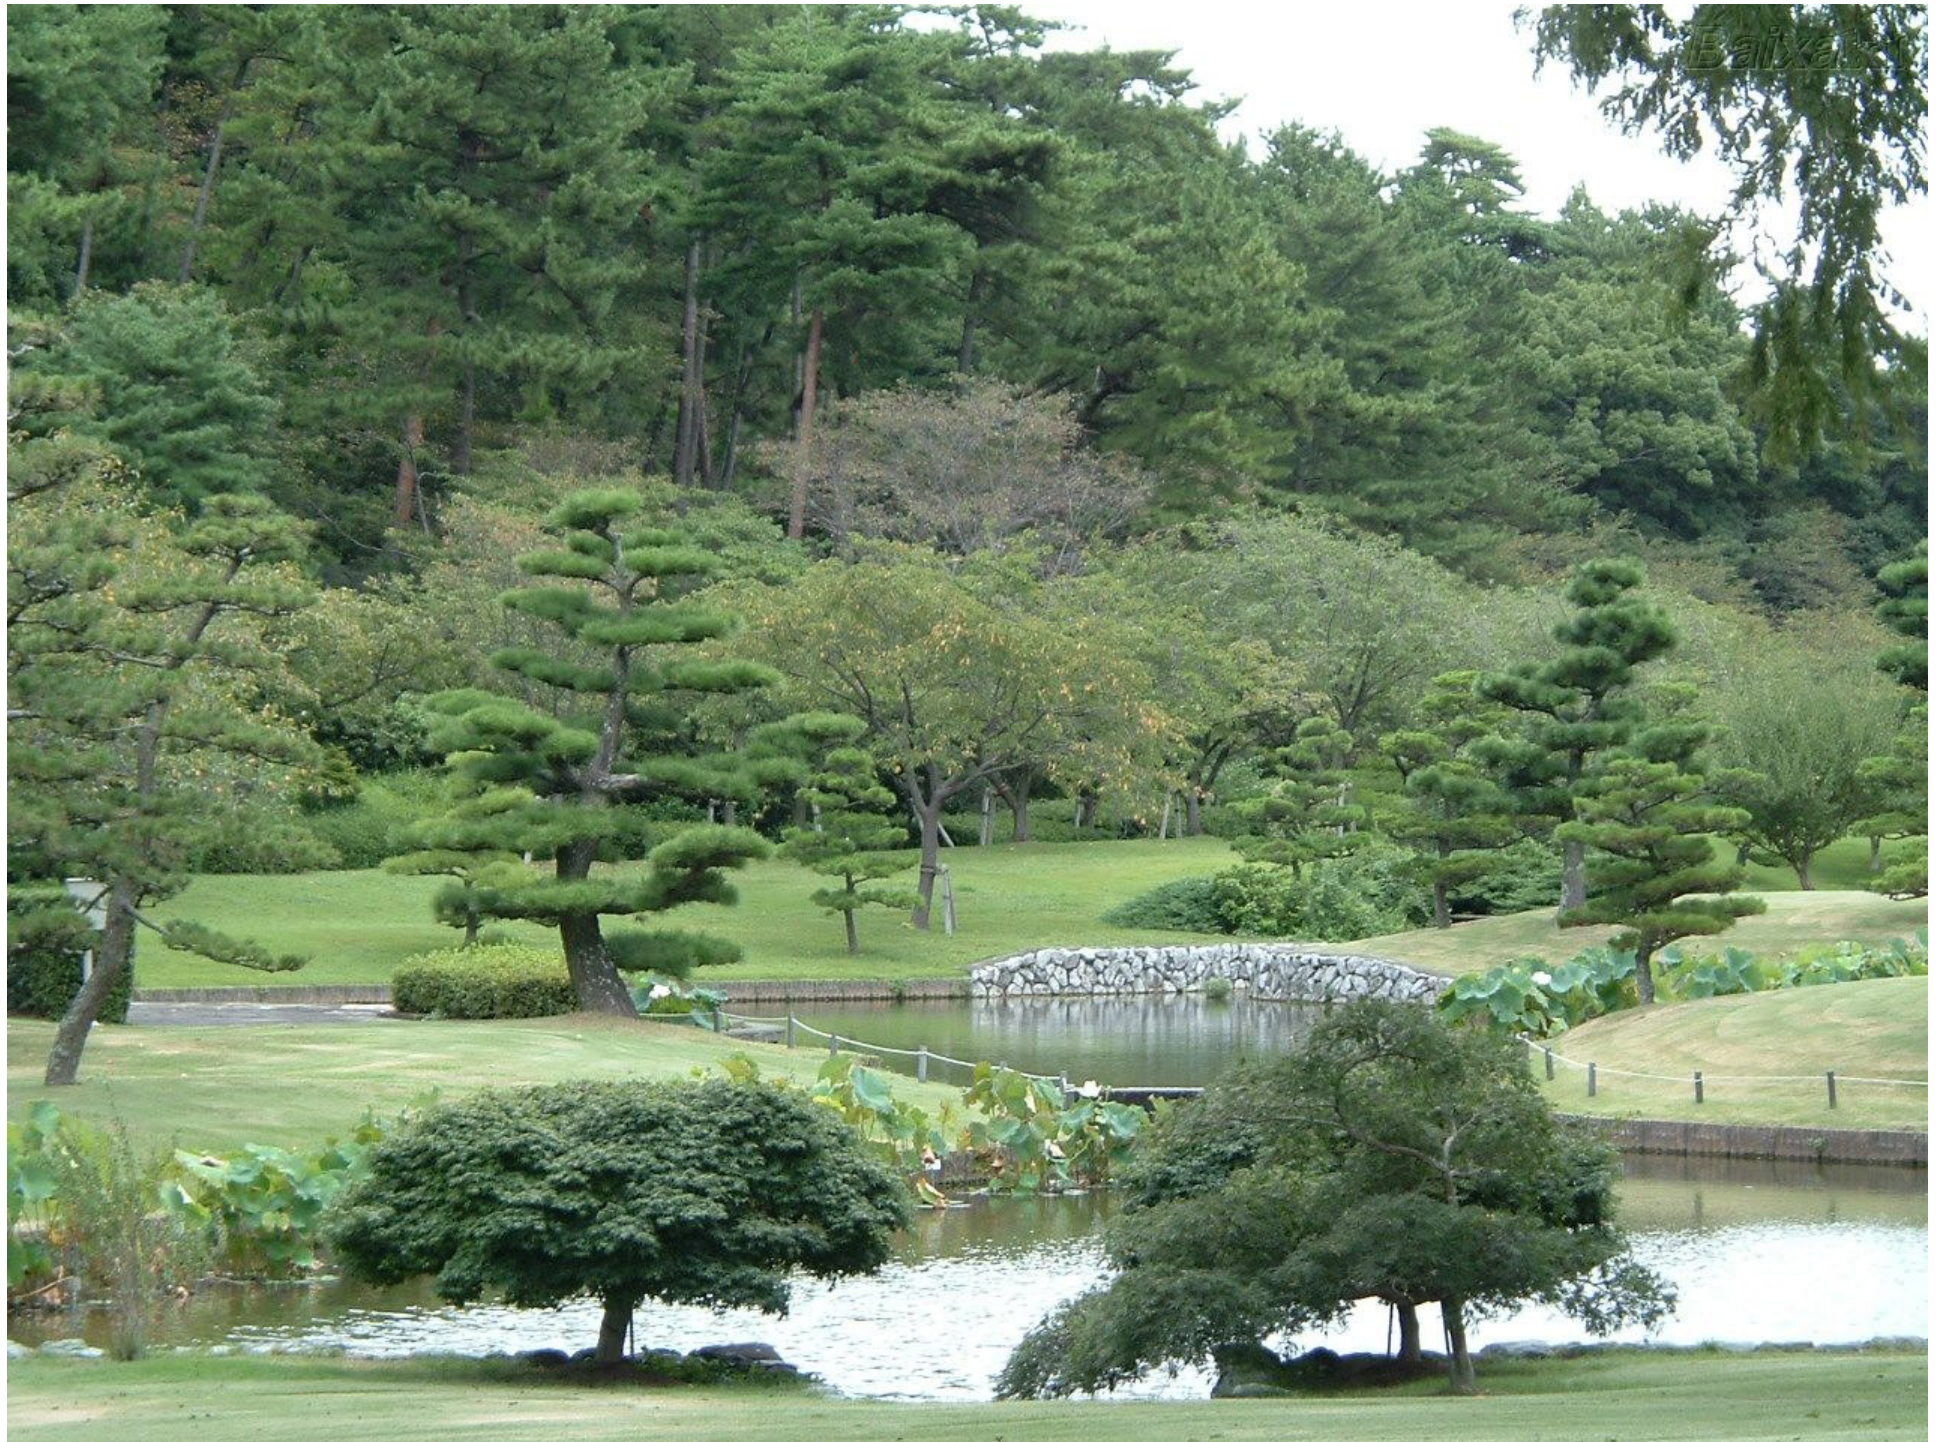
Volume de poros e tamanho de partículas em sedimentos.
Fato importante é a diminuição da permeabilidade com o aumento da porosidade e diminuição do tamanho da partícula.

Material	Tamanho das partículas, mm	Porosidade %	Permeabilidade
Cascalho	7 a 20	35,2	Muito alta
Areia grossa	1 a 2	37,4	Alta
Areia fina	0,3	42	Alta a média
Siltes e argila	0,04 a 0,006	50 a 80	Baixa a muito baixa

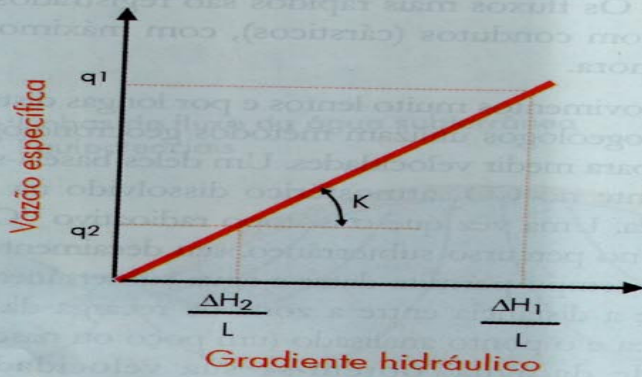
Fig. 7.8 Obtenção experimental da lei de Darcy.

Ensaio no laboratório:

$A = \text{Área da seção do cilindro (m}^2\text{)}$

$Q = \text{Vazão obtida para } \Delta H_1 \text{ e } \Delta H_2$

$$Q \text{ (m}^3\text{/s)} = \frac{\text{Volume recuperado em tempo } t}{\text{tempo } t}$$

A vazão específica q (m/s) é obtida de $Q = q \times A$ $q = \frac{Q}{A}$

No gráfico de q em função de $\frac{\Delta H}{L}$

$K = \text{Constante do material} = \text{condutividade hidráulica}$

$$K = \frac{q}{\frac{\Delta H}{L}} \quad \text{ou}$$

$$q = K \frac{\Delta H}{L} \quad \text{ou}$$

$$\frac{Q}{A} = K \frac{\Delta H}{L}$$

} equação de Darcy

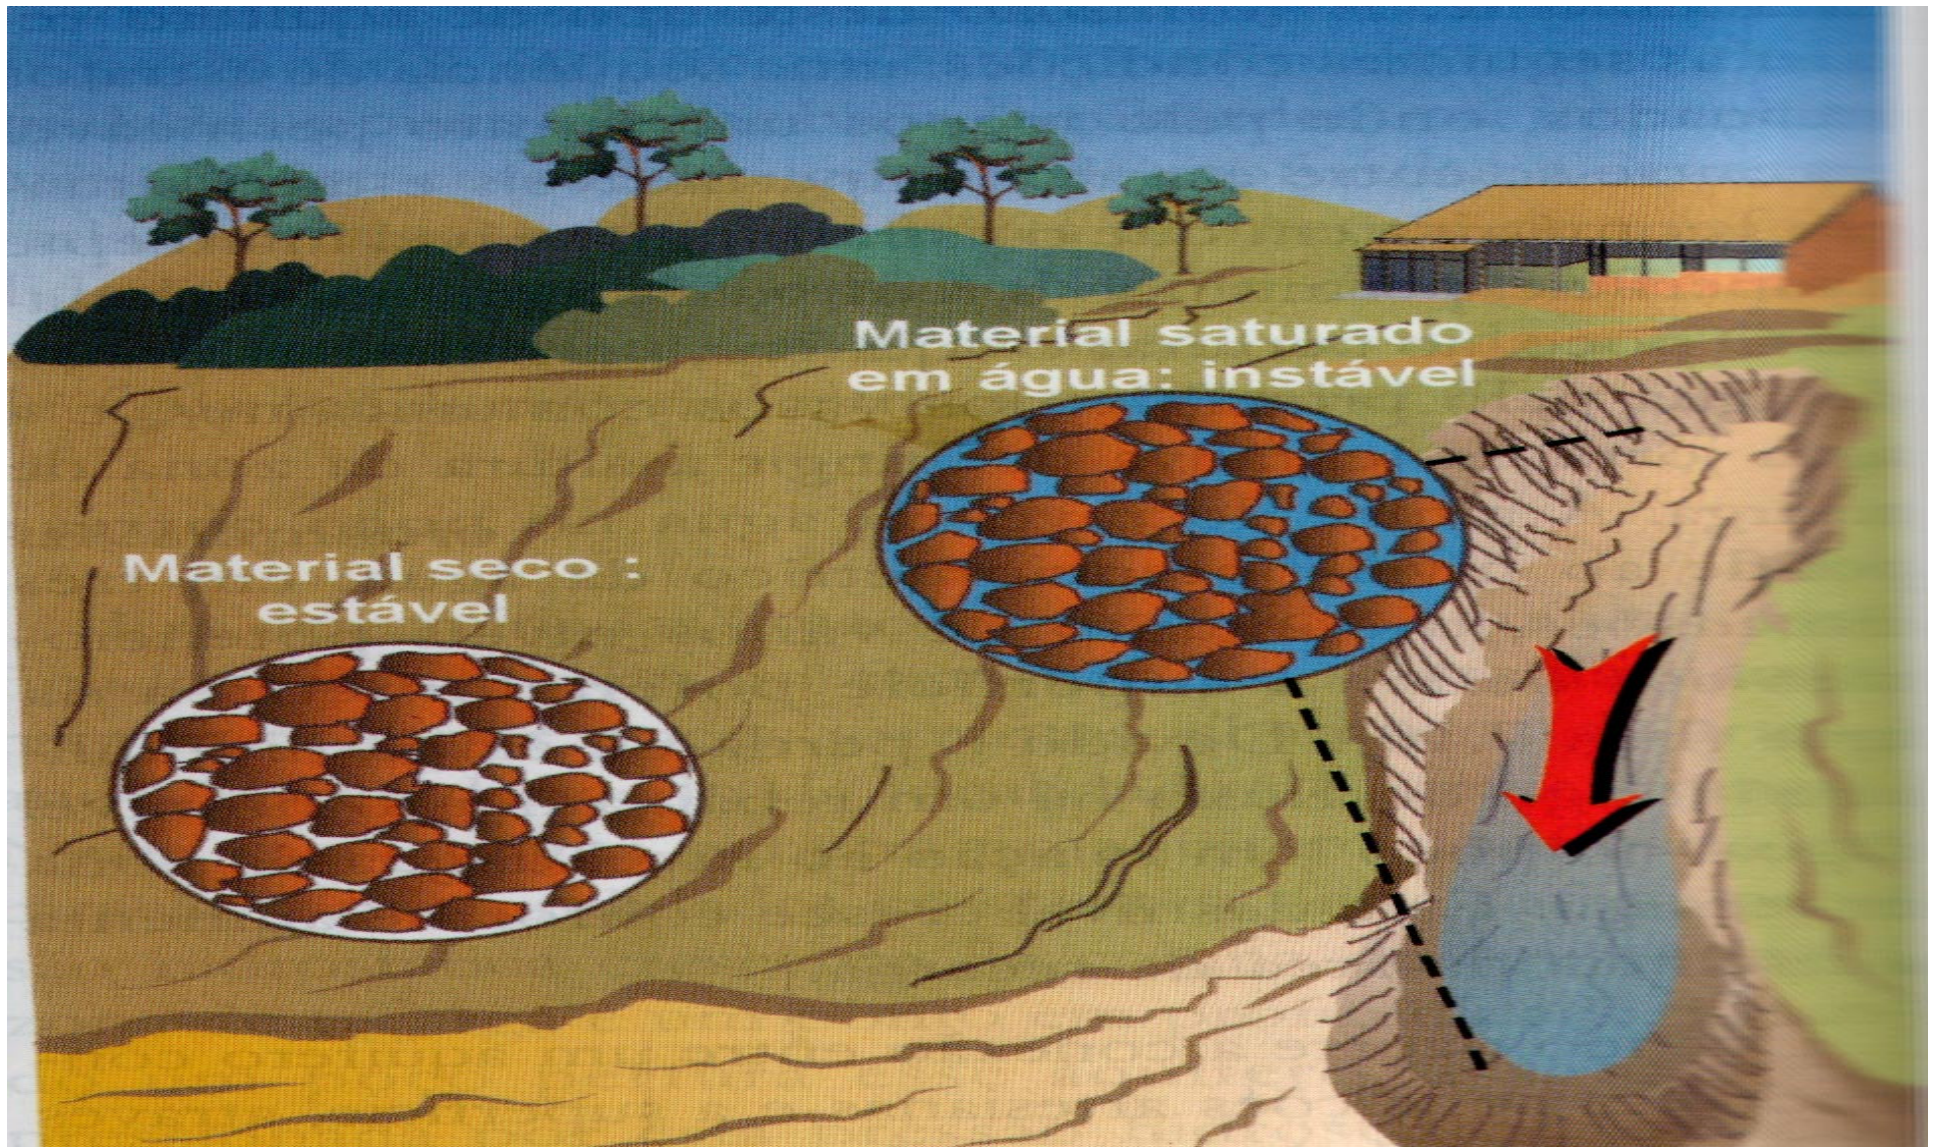
A saturação em água do material inconsolidado devido à subida do lençol freático em períodos de chuvas intensas promove escorregamento de encostas.

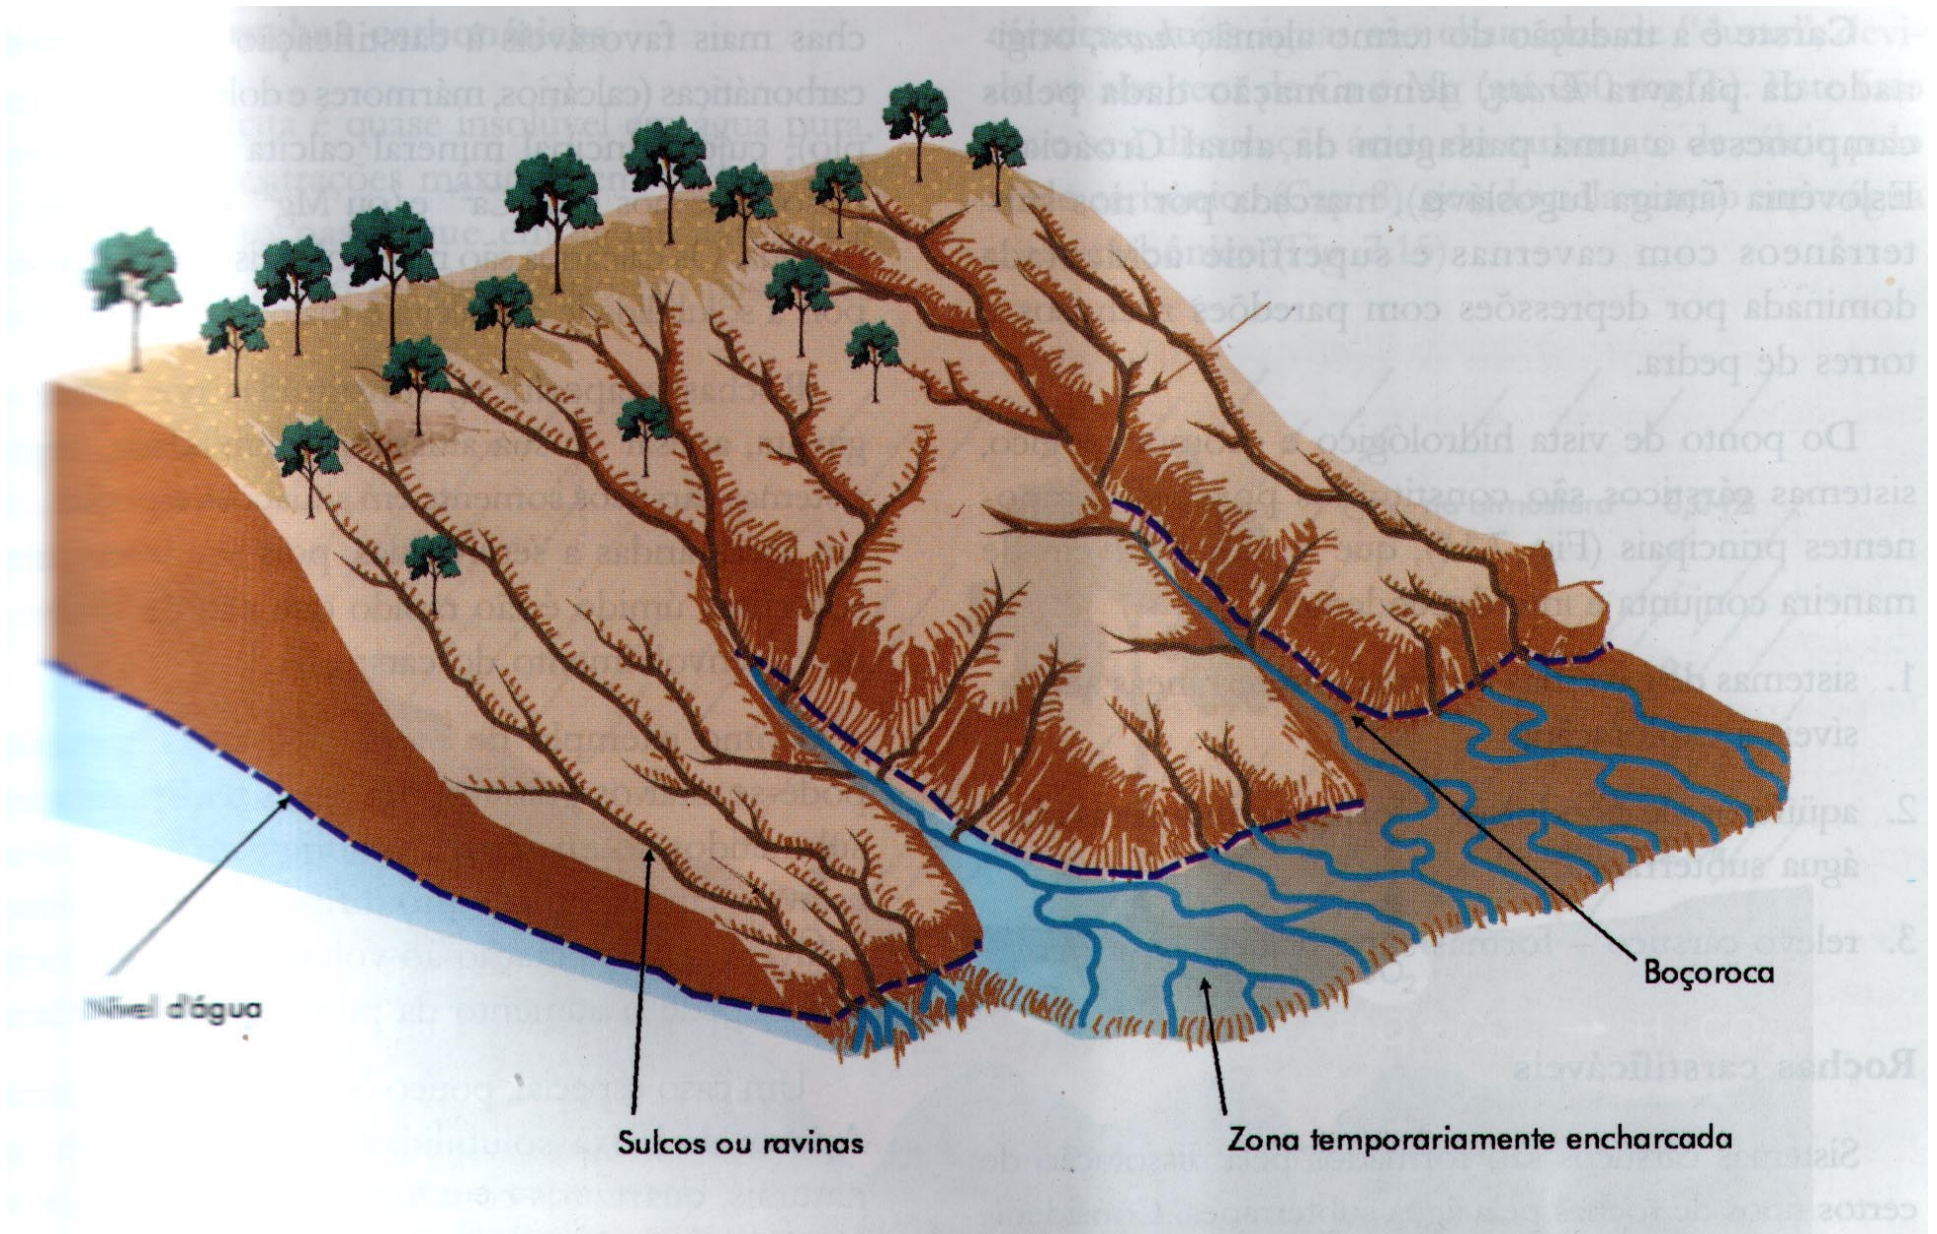
Morfologia de sulcos e boçorocas

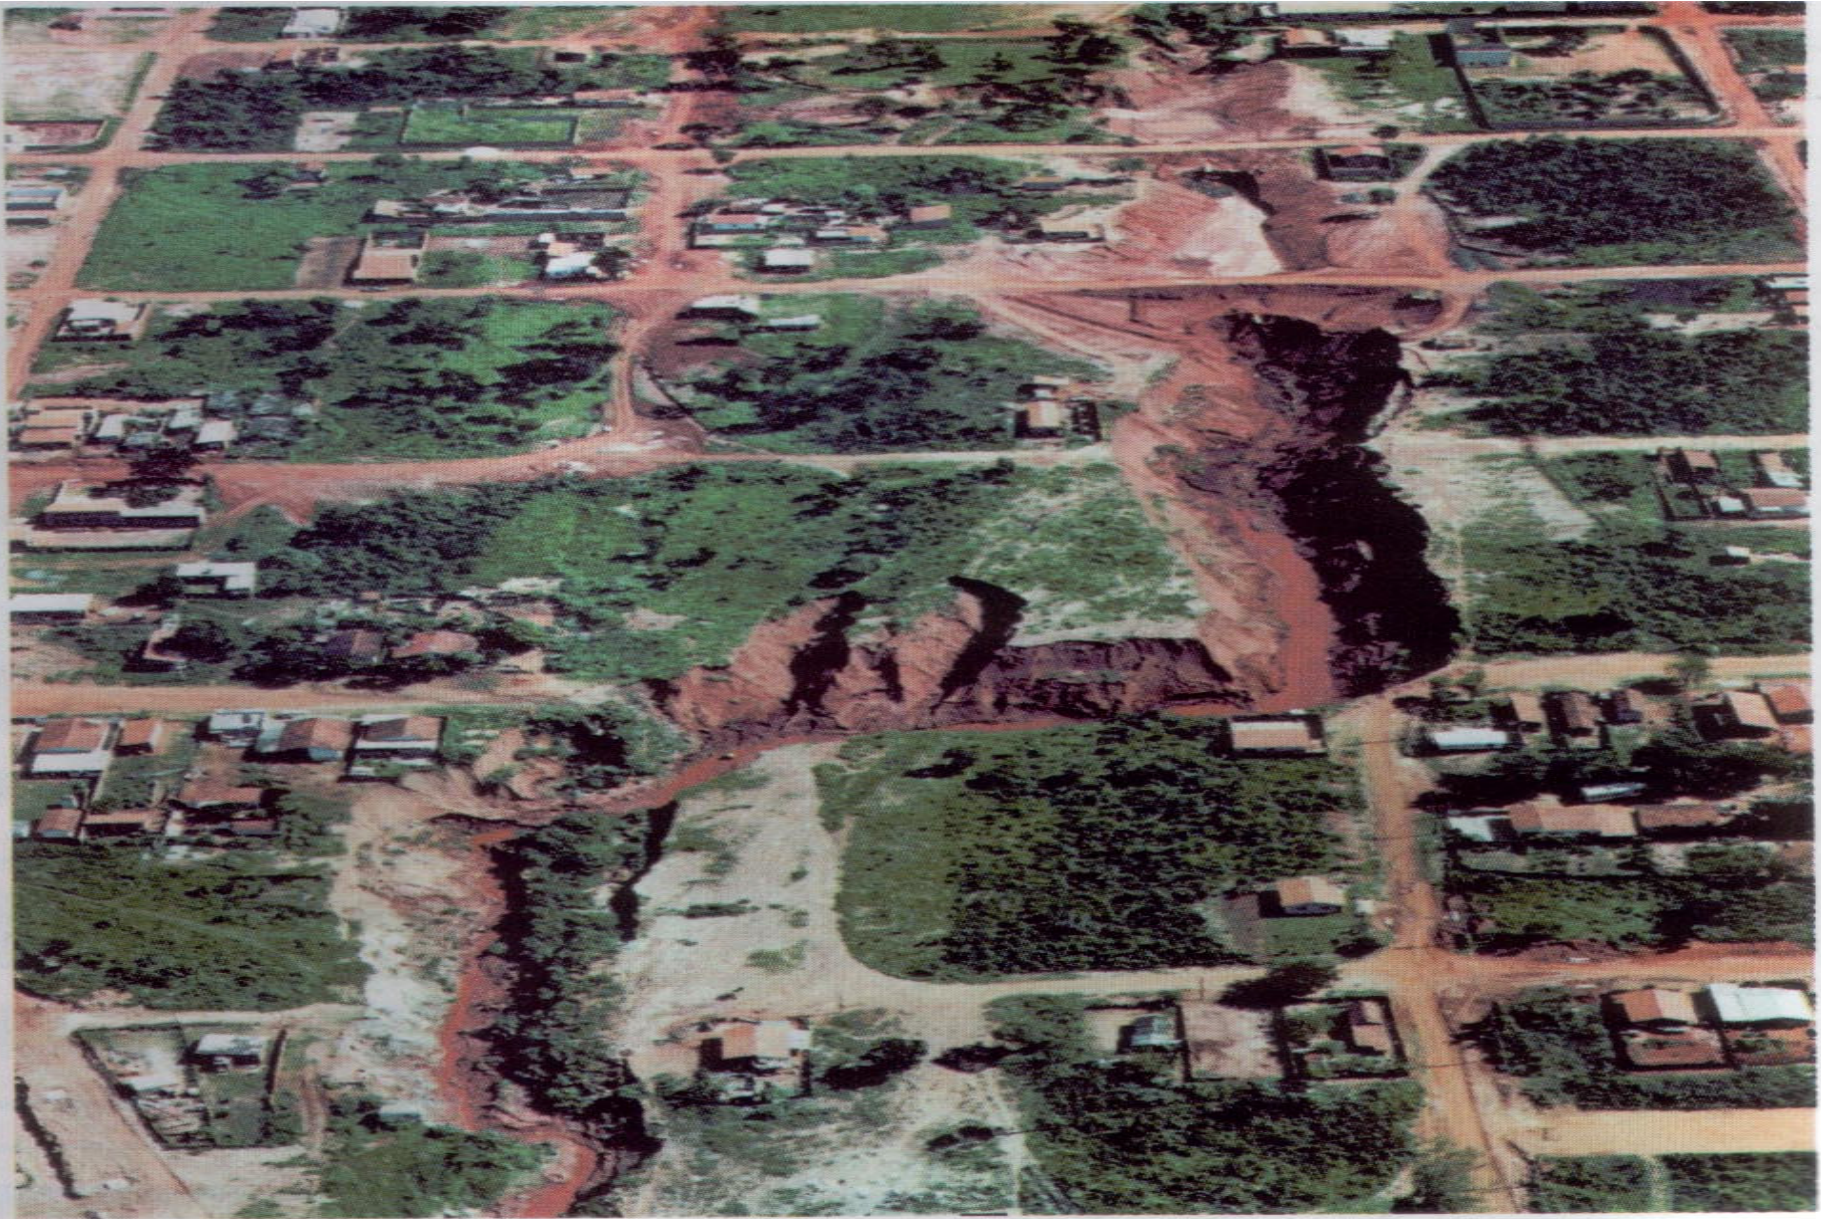
Boçoroca na região urbana do município de Bauru (SP), desenvolvida sobre o manto intempérico em arenitos da bacia do Paraná. Foto de 1993, arquivo IPT-SP.

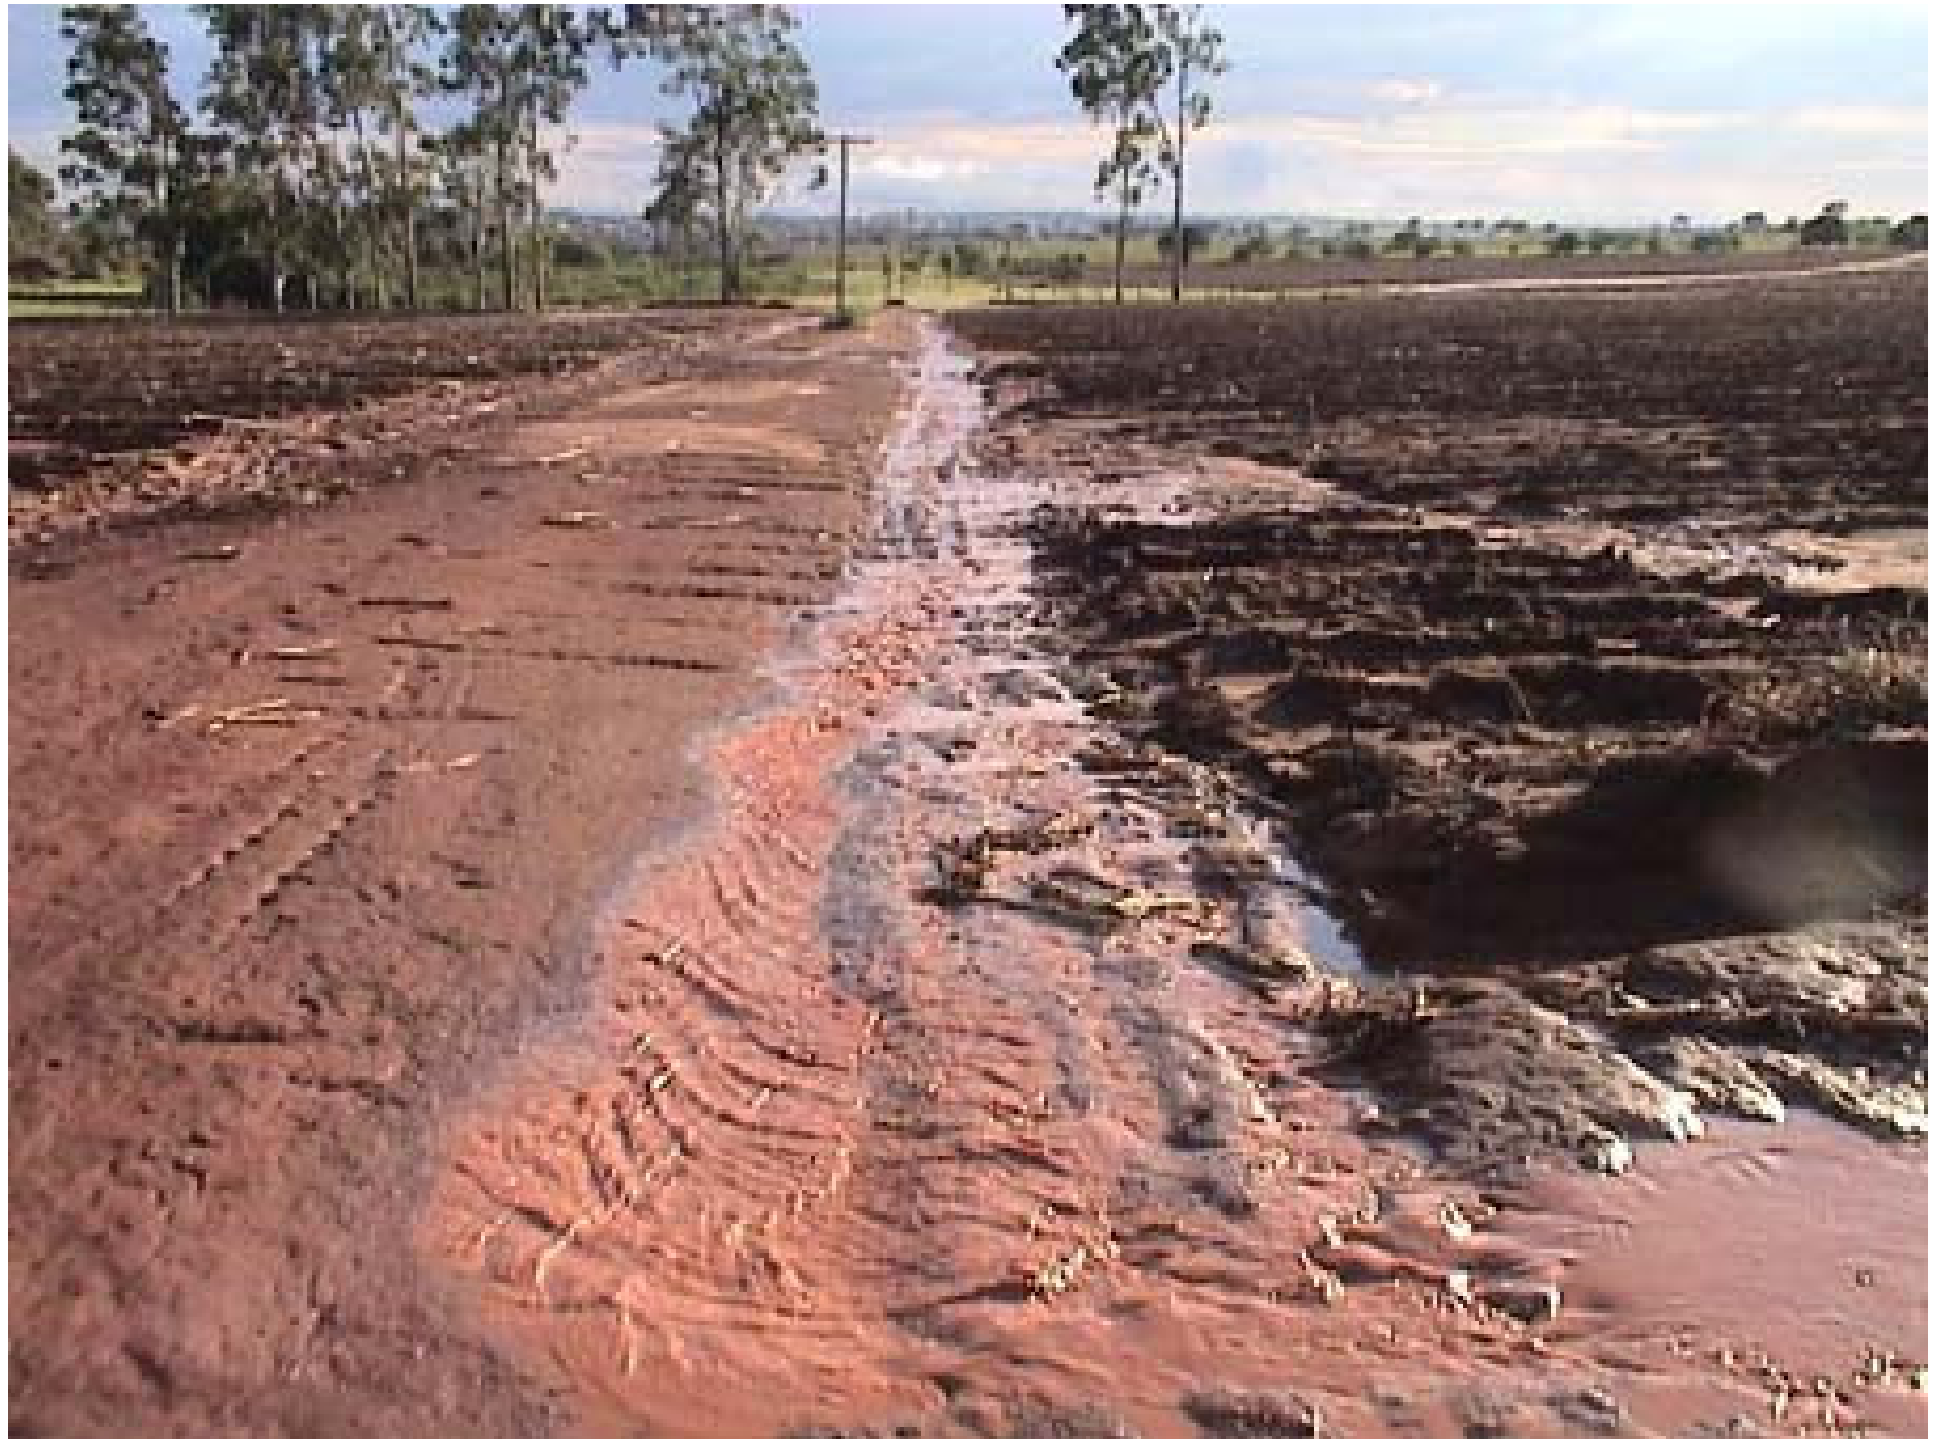
Rompimento do terraço

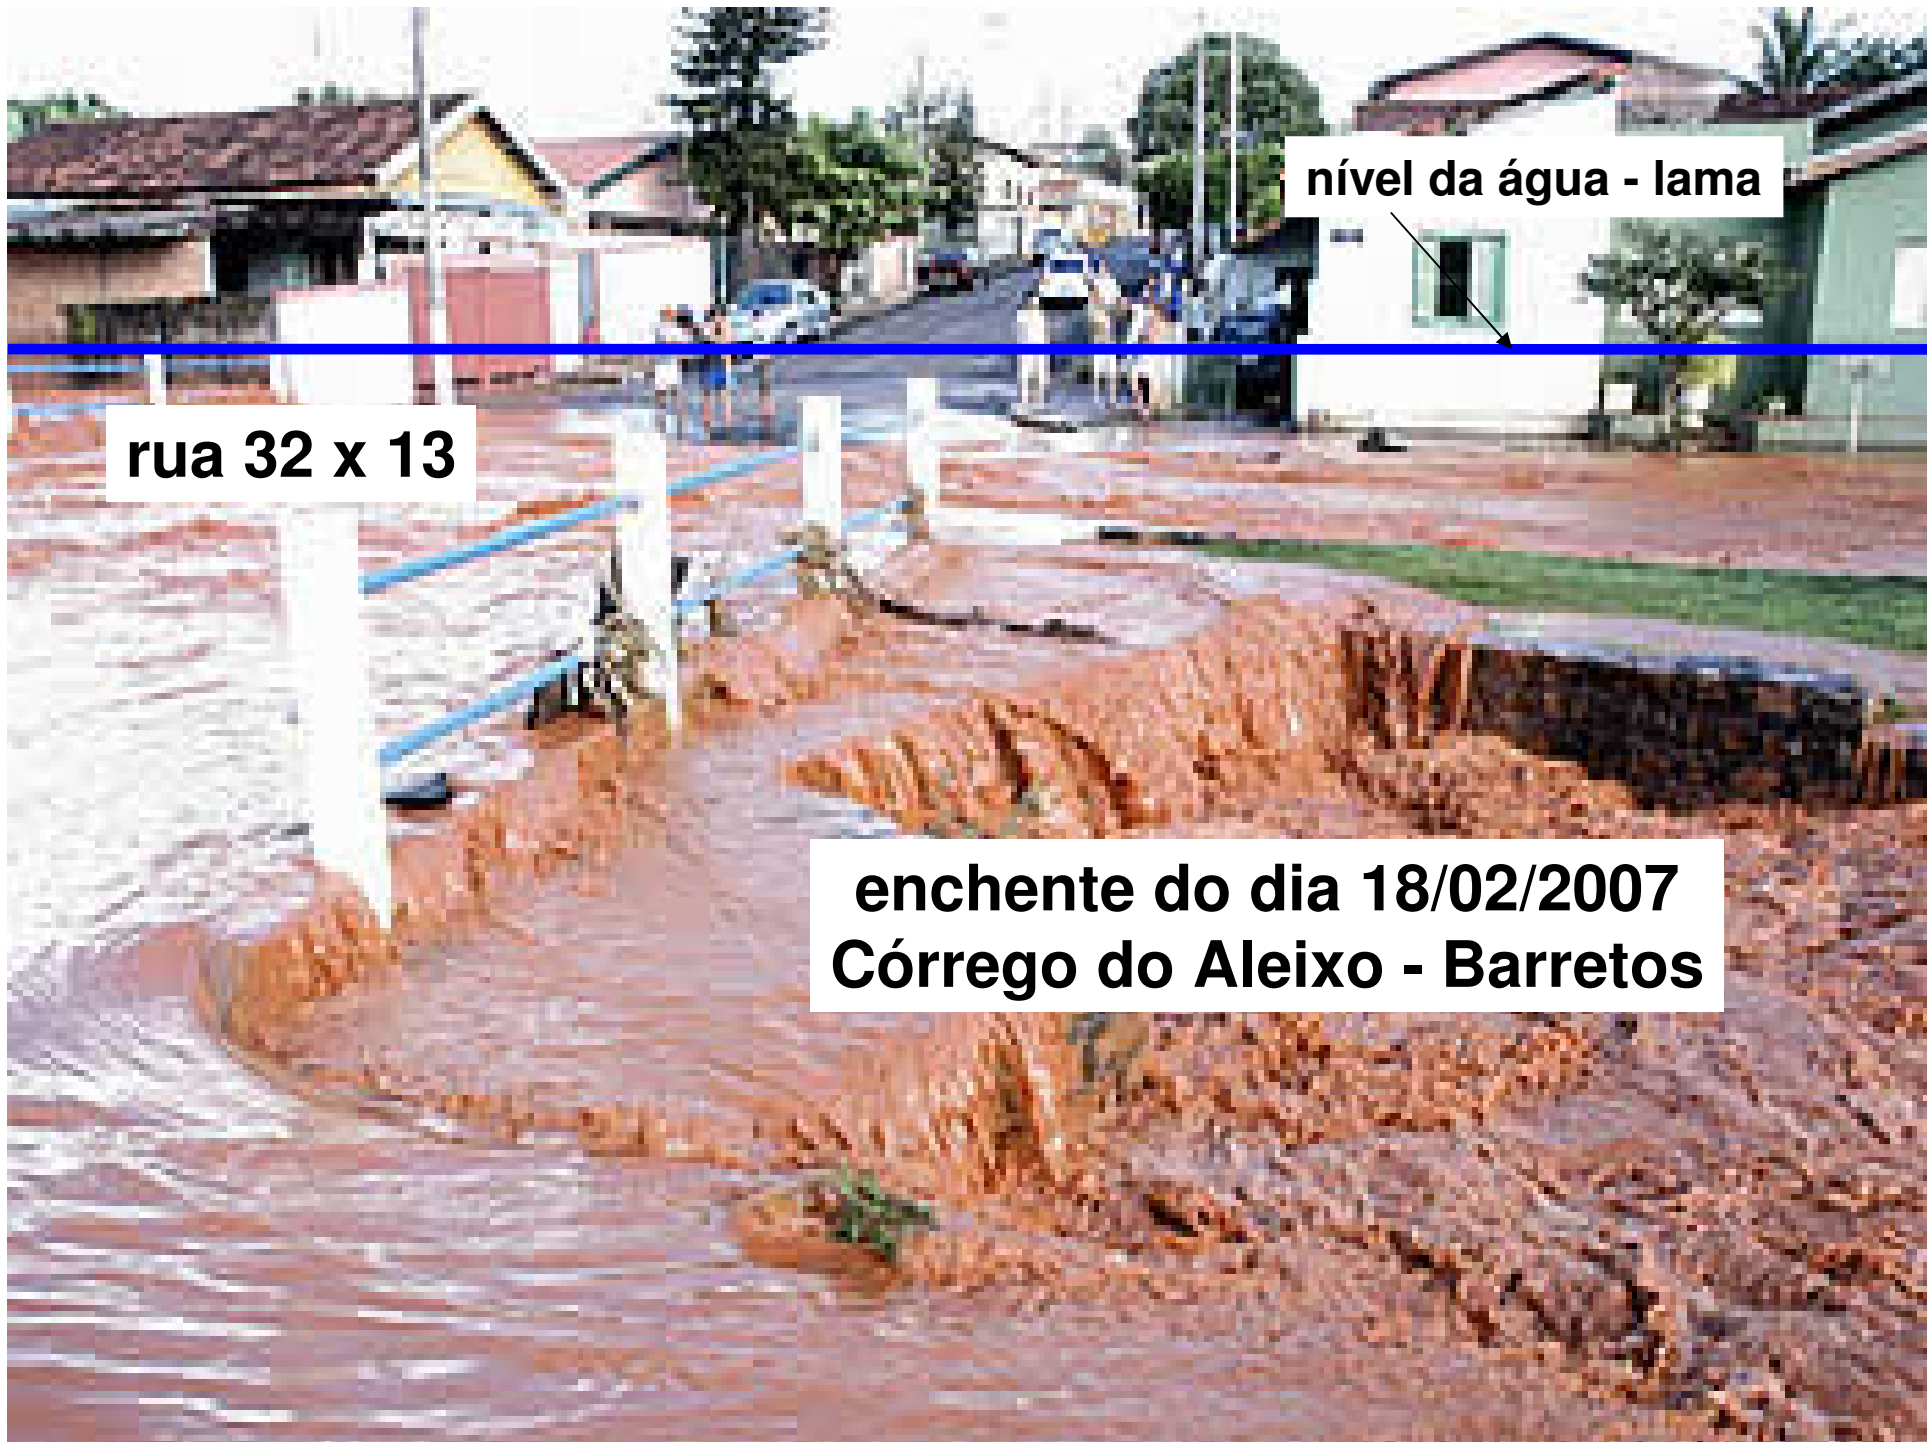
nível da água - lama

enchente do dia 18/02/2007
Córrego do Aleixo - Barretos
